Mais  
Ciência

# AS ÁRVORES NAS VIAS PÚBLICAS DA ÁREA CENTRAL DE CAMPOS DOS GOYTACAZES

UNIVERSIDADE ESTADUAL DO NORTE FLUMINENSE

2022/2023

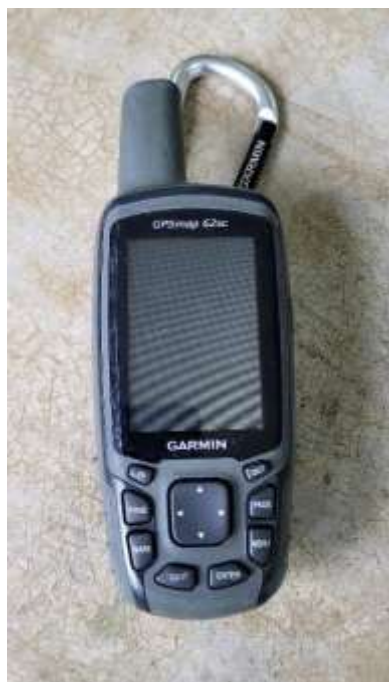
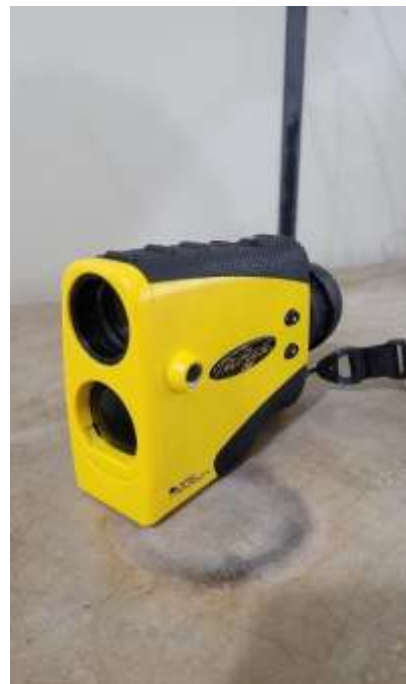
**Figura 1:** GPSmap 62sc Garmin utilizado para georreferenciamento das plantas (esquerda); **Figura 2:** Hipsômetro TruPulse, usado nas medições de altura total das plantas, altura do fuste e da copa (direita).

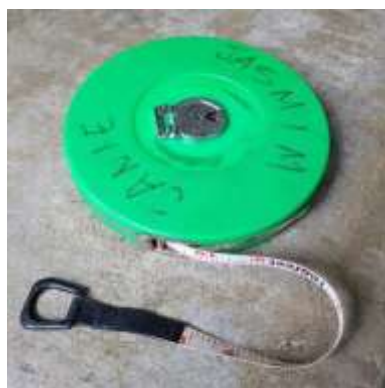
**Figura 3:** Trena utilizada nas medições de diâmetro à altura do peito (DAP), diâmetro de copa, largura da calçada, recuo da edificação, passagem para pedestres, canteiros.

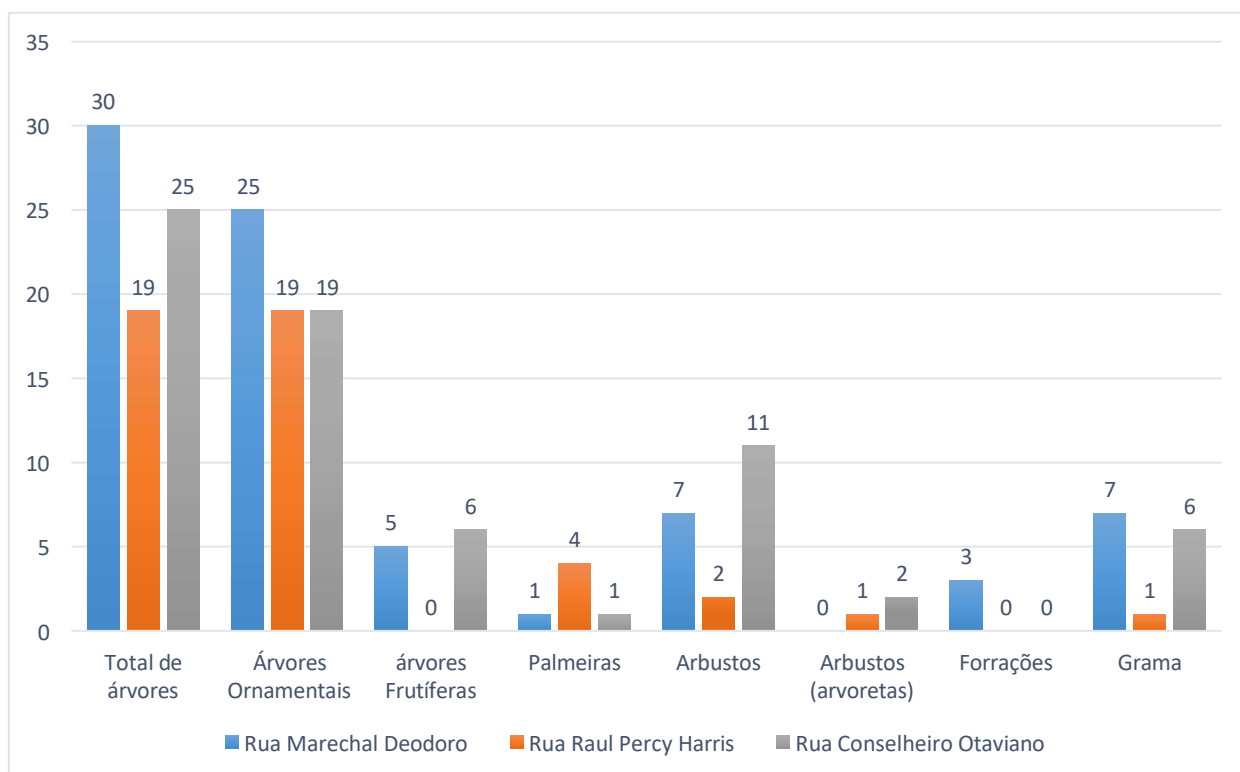
Os perfis de vegetação das ruas Tenente Coronel Cardoso (3060m de extensão), Travessa Dr. Alcindor Bessa (112,78m), Rua Marechal Floriano (1021m), Rua Marechal Deodoro (746,51m), Rua Raul Percy Harris (250,84m), e Rua Conselheiro Otaviano (774,05m), estão descritos nas Figuras 4 e 5.

**Figura 5:** Perfil da vegetação em três vias públicas da área central de Campos dos Goytacazes, RJ, com destaque às árvores. (Agosto 2022 – Janeiro 2023)

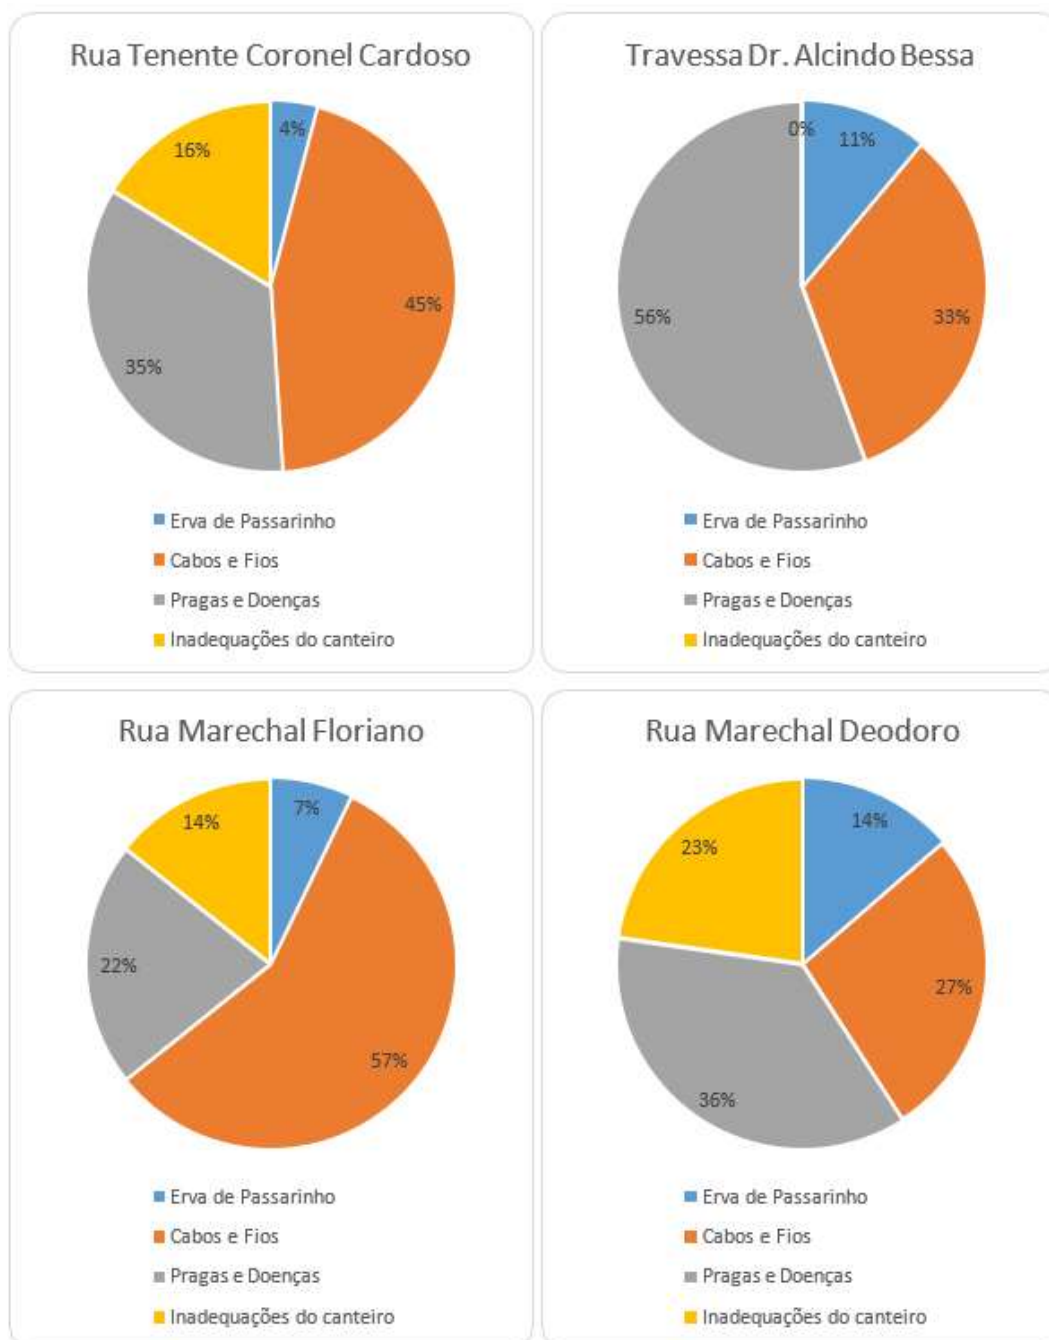
**Figuras 8:** Principais problemas encontrados nas árvores de seis vias públicas na área central de Campos dos Goytacazes, RJ (Agosto 2022 – Agosto 2023)

Apesar da presença de incompatibilidade com cabos e fios ser, em geral, o principal problema observado em quatro das seis primeiras ruas, a incidência de pragas (sugadores) e doenças ultrapassou esse problema na Travessa Dr. Alcindor Bessa e na Rua Marechal Deodoro.

A incompatibilidade com cabos e fios e inadequações dos canteiros (inexistentes, quebrados, de tamanho inadequado, provocando estrangulamento do tronco, etc.) acarretam a outros problemas como: poda inadequada, vandalismo, quebra de calçadas, debilitação da árvore, apodrecimento, entre outros.

Mesmo com as seis últimas vias apresentando inadequações com seus canteiros, tendo todas um percentual maior que 20% cada, observa-se um enorme problema com cabos e fios nessas vias, sendo maior ou igual a 50% das árvores avaliadas em cada uma delas. Sendo a Rua Guadalajara, Rua Saldanha Marinho e a Rua Adão Pereira Nunes as ruas com maior incidência de problema com cabos e fios, muitas vezes relacionado com a rede elétrica do local.

Um ponto ao qual pode se olhar positivamente é o baixo índice de ocorrência das ervas de passarinho, onde em duas ruas é igual a 0% e a rua com maior incidência obteve um valor de 11%. Podemos ressaltar também a baixa ocorrência de pragas e doenças que não ultrapassaram 9% em duas ruas onde mais foi visto esse problema.
