**Mais  
Ciência**

## **Avaliação dos impactos ambientais gerados pela erosão costeira em Farol de São Thomé**

UNIVERSIDADE FEDERAL FLUMINENSE

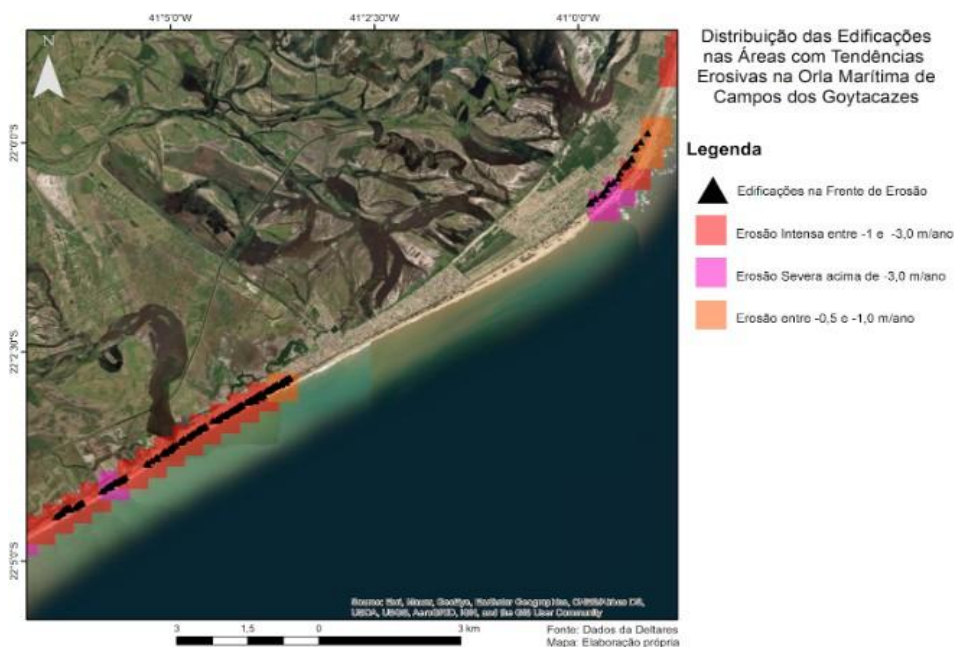
Figura 2. Distribuição das Edificações da Frente de Praia inseridas nas áreas em Erosão na Orla Marítima de Campos dos Goytacazes.

Os esforços recentes deste grupo de pesquisa, realizados dentro do Programa Mais Ciência nas edições 2023 e 2024 e registrados no relatórios de pesquisa de Bernardo e Bulhões (2023) e Cécio e Bulhões (2024), permitiram identificar as edificações ao longo da orla marítima do Farol de São Thomé e os segmentos sob influência de erosão costeira e, a partir de levantamentos de campo, registrou-se que 164 edificações estão atualmente posicionadas diretamente na frente erosiva (Figura 2), somando aproximadamente 80,4 mil m<sup>2</sup> de área construída. Destas, 88% (n=135) encontram-se em áreas de erosão intensa, onde as taxas de recuo variam entre 1 e 3 metros ao ano, e 12% (n=18) em áreas de erosão severa, onde as taxas de recuo são maiores, variando entre 3 e 5 metros anuais.

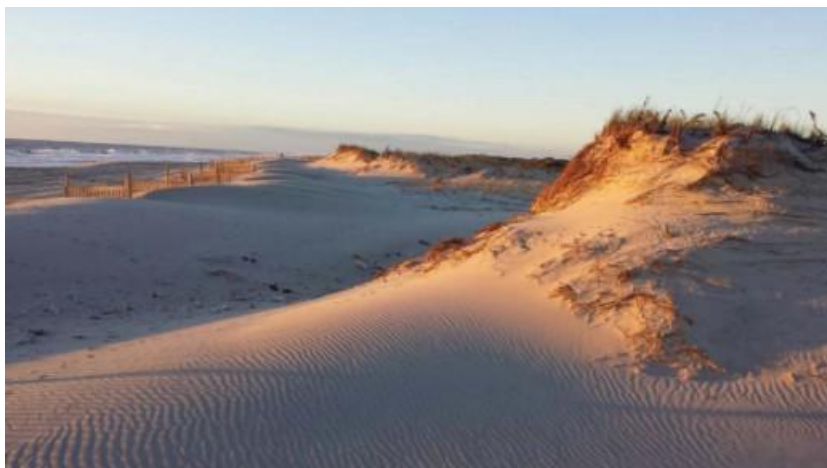
Já abaixo, na Figura 4, têm-se o comparativo do trecho litorâneo de Bradley Beach após o fenômeno, evidenciando perda parcial das dunas e sua função como primeira linha de defesa costeira.

Figura 4: Bradley Beach (NJ) pós-Sandy: perda parcial das dunas e impacto na proteção costeira.

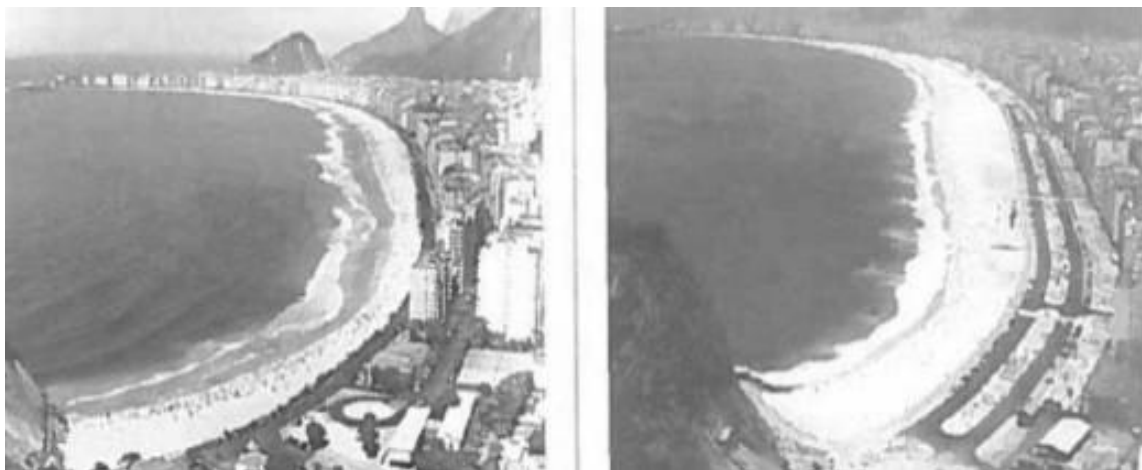
Figura 5: Vista da praia de Copacabana (RJ) antes e depois da obra de alimentação artificial.

Trazendo exemplo a nível Brasil, experiências nacionais também demonstraram forte eficácia em medidas não estruturais. Um emblemático modelo foi o projeto para a recomposição e manutenção da faixa de areia da Praia de Copacabana (RJ), aliando o plantio de vegetação e o manejo controlado da ocupação da orla, contribuiu-se para aumentar a resiliência da costa frente a ressacas e marés mais intensas. Segundo Silva e Lins-de-Barros (2021), citando o trabalho de Vera Cruz (1972), a obra de alimentação artificial foi realizada no final de 1970 e continuou sendo complementada por ações contínuas de monitoramento e manutenção, reduziu significativamente a incidência de danos a edificações e à infraestrutura pública, além de favorecer a manutenção de atividades recreativas e de turismo. A experiência de Copacabana demonstra que, quando bem planejadas e acompanhadas, as medidas não estruturais podem apresentar resultados duradouros e ambientalmente sustentáveis, evitando impactos colaterais gerados por estruturas rígidas.

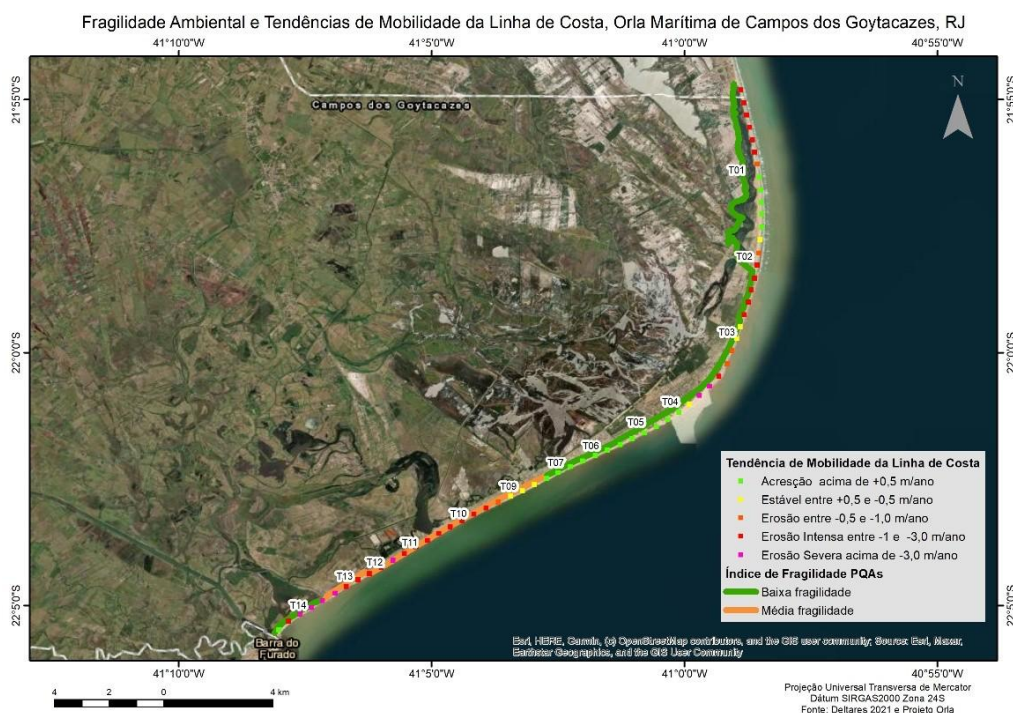
O mapa a seguir (figura 7) evidencia a distribuição espacial da fragilidade ambiental ao longo da orla marítima de Campos dos Goytacazes, associada às tendências de mobilidade da linha de costa identificadas nos diferentes trechos analisados. Observa-se que a maior parte do litoral apresenta classificação de baixa fragilidade ambiental, representada pela cor verde, enquanto alguns segmentos específicos foram classificados como de média fragilidade, indicados pela cor laranja.

Figura 7: Fragilidade Ambiental e Tendências de Mobilidade da Linha de Costa, Orla Marítima de Campos dos Goytacazes, RJ.

O mapa acima evidencia a distribuição espacial da fragilidade ambiental ao longo da orla marítima de Campos dos Goytacazes, associada às tendências de mobilidade da linha de costa identificadas nos diferentes trechos analisados. Observa-se que a maior parte do litoral

apresenta classificação de baixa fragilidade ambiental, representada pela cor verde, enquanto alguns segmentos específicos foram classificados como de média fragilidade, indicados pela cor amarela.

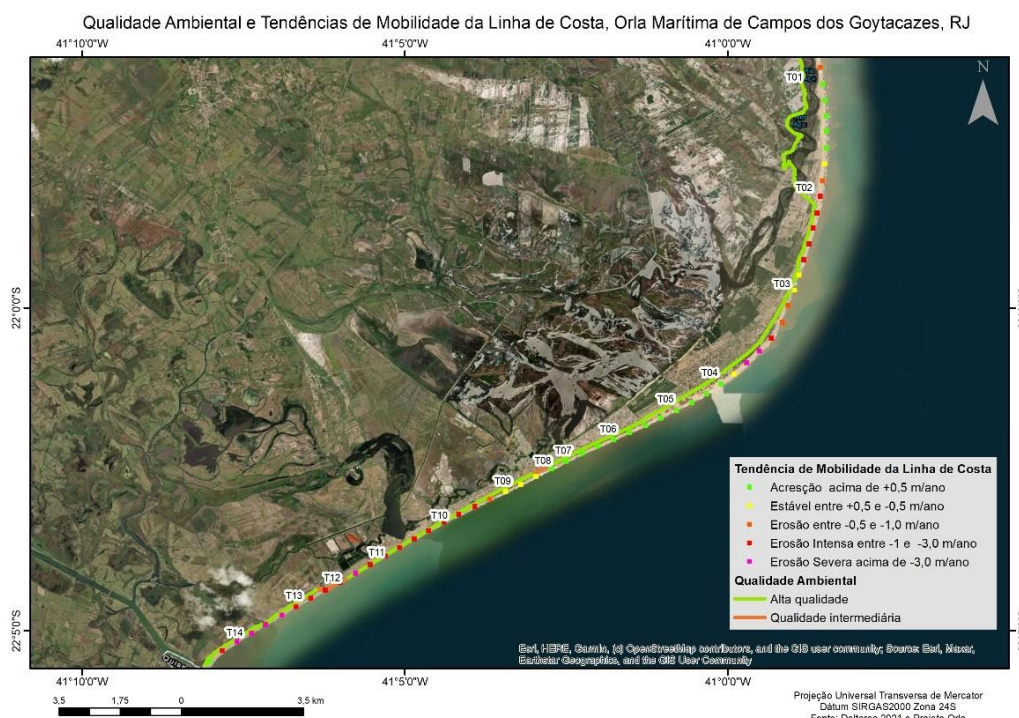
Figura 8: Qualidade Ambiental e tendências de Mobilidade da Linha de Costa, Orla Marítima de Campos dos Goytacazes, RJ.

A análise espacial integrada do mapa de Qualidade Ambiental e Tendências de Mobilidade da Linha de Costa revela uma nítida compartimentação ao longo do litoral de Campos dos Goytacazes (RJ), permitindo a identificação de quatro domínios comportamentais distintos de norte a sul. No extremo norte da área de estudo, englobando os trechos T01 e T02, observa-se o predomínio de processos de acréscimo sedimentar com taxas de avanço superiores a +0,5m/ano setores de estabilidade, o que se traduz cartograficamente em uma faixa de Alta Qualidade (matiz verde). A condição de máxima integridade é diretamente favorecida pela inserção desses trechos nos limites do Parque Estadual da Lagoa do Açu (PELAG), cuja proteção legal assegura a total preservação do aparato praial, impedindo a ocupação antrópica e assim, guarda os ecossistemas nativos.

Ao avançar para o setor central-norte, compreendido pelos trechos T03 a T05, o mapa expõe um cenário misto no qual, apesar da ocorrência de pontos dispersos de erosão moderada a intensa (vetores laranjas e vermelhos), a linha de costa preserva sua classificação de Alta Qualidade, isso ocorre porque a preservação das dunas e da vegetação de restinga contribui para a proteção natural da área, aumentando sua capacidade de resistir aos impactos da erosão sem comprometer de forma significativa as condições ambientais e sociais do local.

Essa lógica sofre uma inversão abrupta ao atingir o setor central densamente urbanizado, correspondente aos trechos T06 a T09, onde, embora a dinâmica da linha de costa manifeste uma relativa estabilidade física (predomínio de pontos amarelos), a qualidade ambiental decai em um trecho (T08) para a classe Qualidade Intermediária (linha laranja); esse rebaixamento cartográfico é o reflexo direto das pressões antrópicas históricas do Farol de São Thomé, evidenciando que o adensamento urbano e a consequente supressão das defesas naturais da praia comprometem as funções ecológicas e sociais da orla independentemente do balanço sedimentar.

Por fim, a porção sul, delimitada entre os trechos T10 e T14, consolida a zona de maior criticidade e vulnerabilidade da orla municipal, caracterizada por uma severa convergência entre processos de erosão intensa e severa (com recuos que superam os -3,0m/ano) e a manutenção contínua da Qualidade Intermediária. Esse severo déficit sedimentar atinge seu ápice nas proximidades da foz do Canal das Flechas (T14), onde a dinâmica recessiva atua de forma direta sobre a infraestrutura costeira, validando o cenário de risco materializado nas 164 edificações expostas à frente ativa de erosão e reafirmando o vetor sul como a área mais urgente para a aplicação de recuos obrigatórios de construções e para as ações mitigadoras do Plano de Gestão Integrada (PGI) municipal.

Em contrapartida, observa-se uma severa inversão desse gradiente em direção ao setor sul/sudoeste (Unidades de Paisagem II e III, estendendo-se até a Barra do Furado), onde a linha de costa é interceptada por um processo erosivo contínuo e conspícuo. Neste trecho, predominam taxas de recuo que variam de erosão moderada (-0,5 a - 1,0 m/ano) a intensa (-1,0 a - 3,0m/ano), culminando em pontos críticos de erosão severa (superiores a 3,0m/ano) nas proximidades da desembocadura do Canal das Flechas. O forte peso atribuído ao componente físico-costeiro, combinado aos impactos da ocupação antrópica e supressão de dunas frontais, elevou a classificação da área para Média Fragilidade, traduzindo-se cartograficamente em zonas de Qualidade Ambiental Intermediária (figura 8).

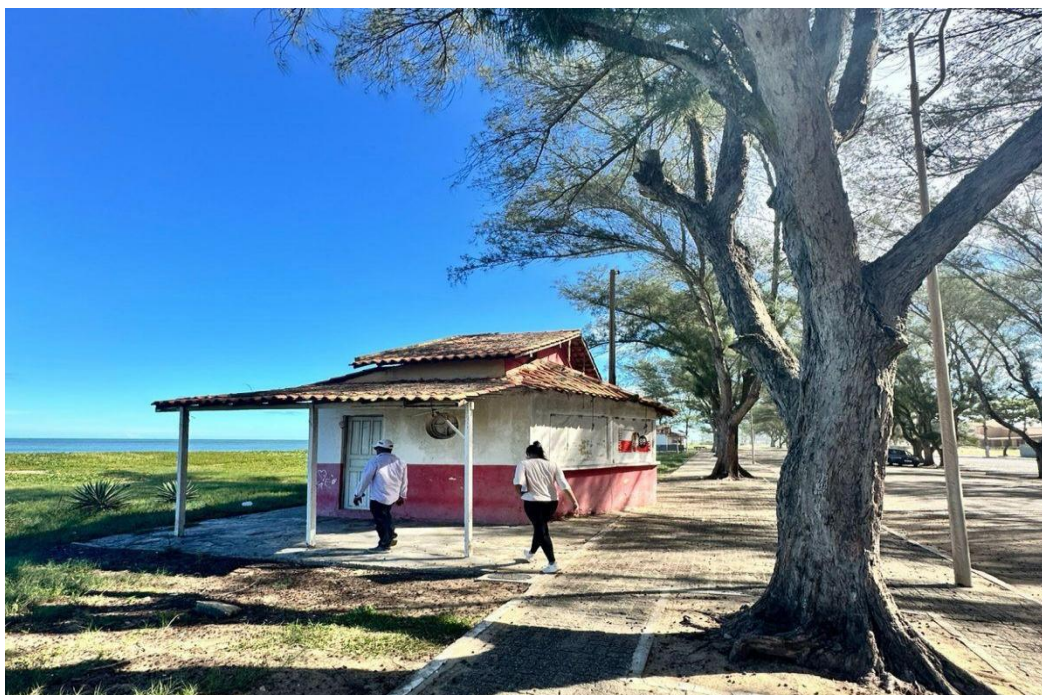
Abaixo na figura 13 observa-se como exemplo, a ocupação da faixa de praia por um quiosque em alvenaria na orla de Farol de São Thomé.

Figura 13: Quiosque construído em alvenaria localizado diretamente sobre a faixa de praia, na orla de Farol de São Thomé.
