## **Infraestrutura urbana para mobilidade ativa: estudo qualitativo em Campos dos Goytacazes/RJ**

**Orientador: Danielly Cozer Aliprandi**  
Bolsista: Maria Eduarda Coutinho Viegas

INSTITUTO FEDERAL FLUMINENSE

2025

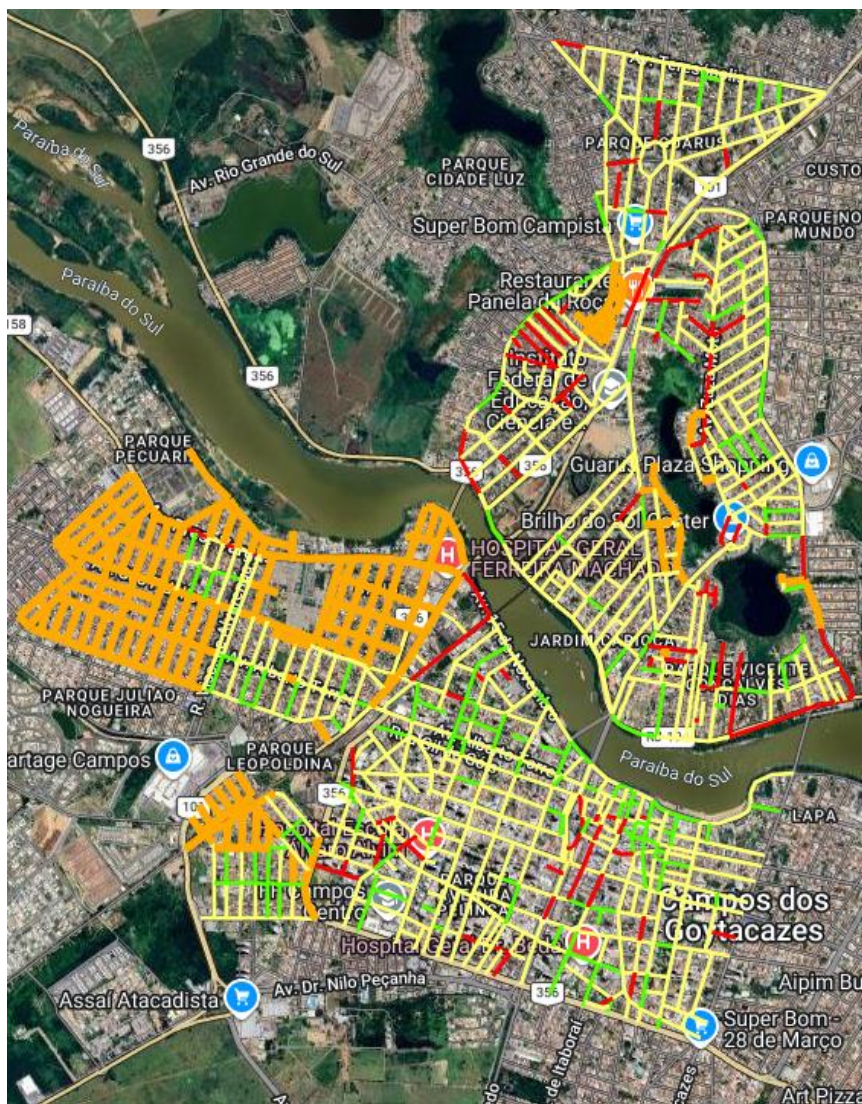
Figura 11: Mapa da Avaliação Geral dos setores A ,B e C

A figura 11 mostra o andamento atual do mapeamento, com os setores A e B finalizados e o setor C em andamento. No mapa as linhas vermelhas representam avaliação ruim; amarela é referente a avaliação regular; verde é referente a avaliação boa; e laranja são os trechos não mapeados. Com os resultados obtidos até agora, foi possível realizar análises.

Na figura abaixo podemos observar a avaliação geral do setor A, finalizado em julho de 2025, resultado de uma média entre os seis critérios analisados. Com base nos levantamentos dessa região, as calçadas em sua maioria foram consideradas regulares, com alguns trechos mais críticos, isso se dá pois, de maneira geral apesar da boa integração entre os modais, pontos de parada e ciclovário, os critérios da técnica e usos e atrativos deixam a desejar.

Atualmente, o trabalho está focado no levantamento de campo no setor C, obtendo de cerca de 50% da área mapeada, como mostrado na Figura 11. Até o presente momento, não é possível fazer uma análise das condições, devido a necessidade da finalização da coleta de dados e produção dos mapas para um melhor resultado. Porém, foi percebido a existência de pontos específicos em que as condições são desfavoráveis para a coleta dos dados, a dificuldade de acessar certos trechos impede o mapeamento de toda a área delimitada.

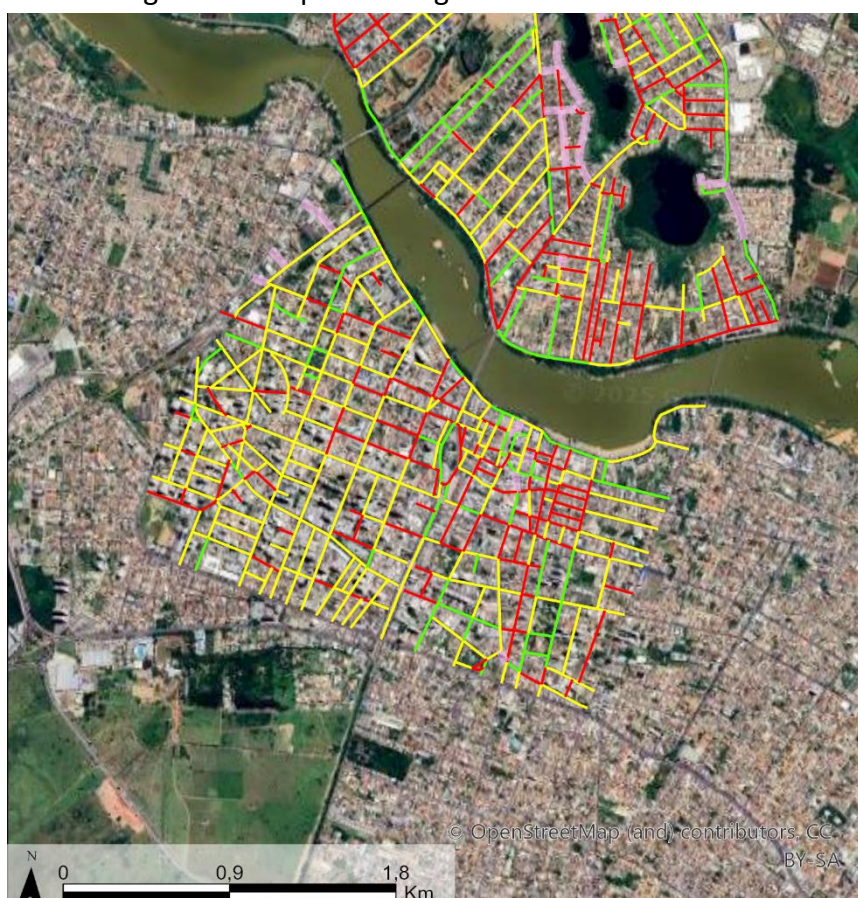
Figura 13: Mapa da categoria usos e atrativos do setor A

Dentre os indicadores que compõem a categoria usos e atrativos, o mobiliário urbano, dificilmente é encontrado. Na região central da cidade os estabelecimentos comerciais atrapalham o fluxo com sua extensão nas calçadas, além do modelo de arquitetura, mais antigo, favorecer a predominância de fachadas menos permeáveis e construções sem recuos, impactando nos resultados ruins nesta área, observados abaixo.

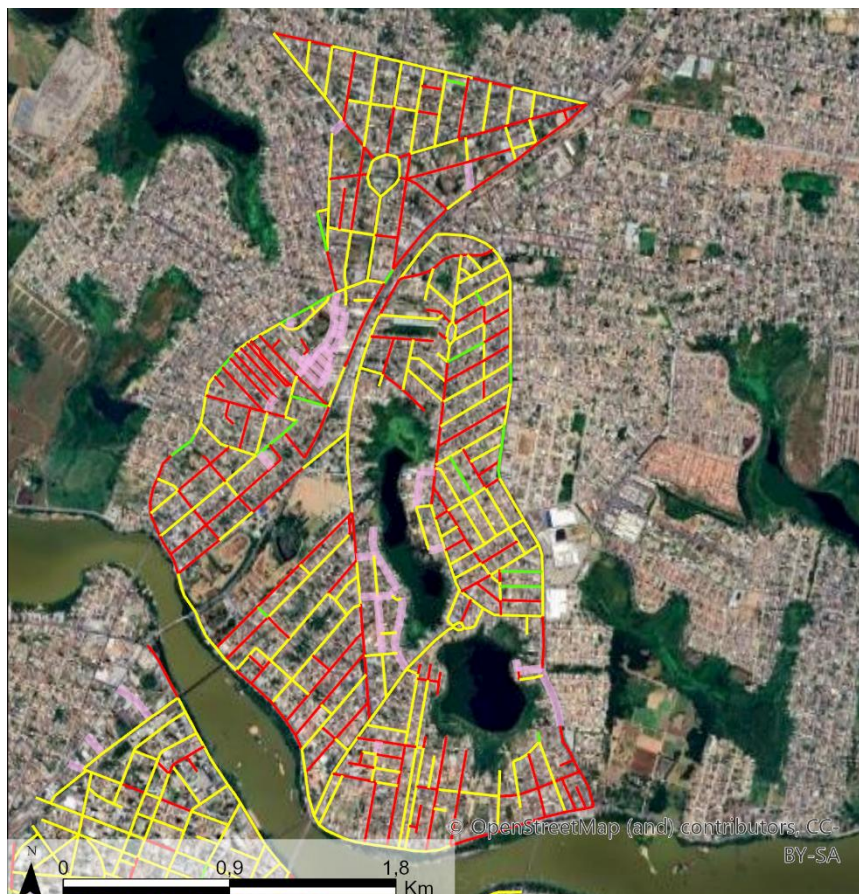
Figura 18: Mapa da categoria técnica do setor B

Assim como no outro setor, as faixas livres são boas, porém as condições de preservação são precárias. As rampas de acesso e sinalização tátil também são raramente vistas, provocando resultados ruins na categoria técnica.

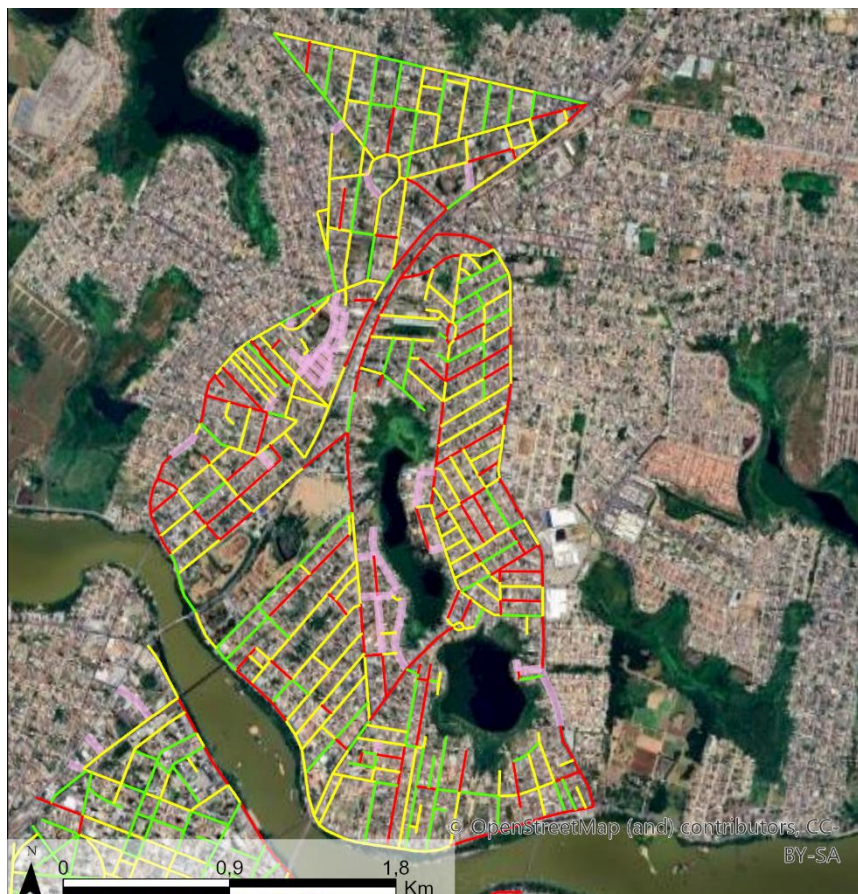
Figura 20: Mapa da categoria ambiente do setor B

O setor B é uma área mais arborizada permitindo um sombreamento eficaz. Porém, o descarte de lixo nas calçadas foi visto com maior frequência. A poluição sonora é desconfortável apenas em locais pontuais.

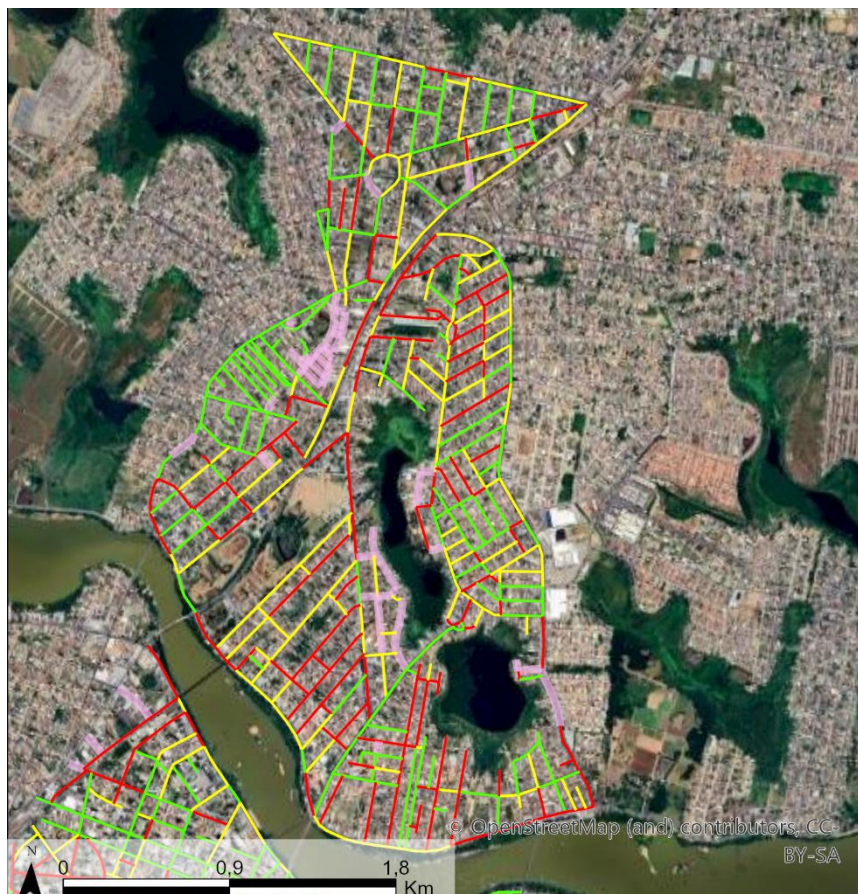
Figura 21: Mapa da categoria segurança do setor B

A sinalização não é suficiente, as faixas de pedestres são comuns apenas em vias principais, prejudicando a segurança do pedestre. Enquanto isso, a boa iluminação e o menor fluxo de veículos são pontos positivos que favorecem essa categoria.

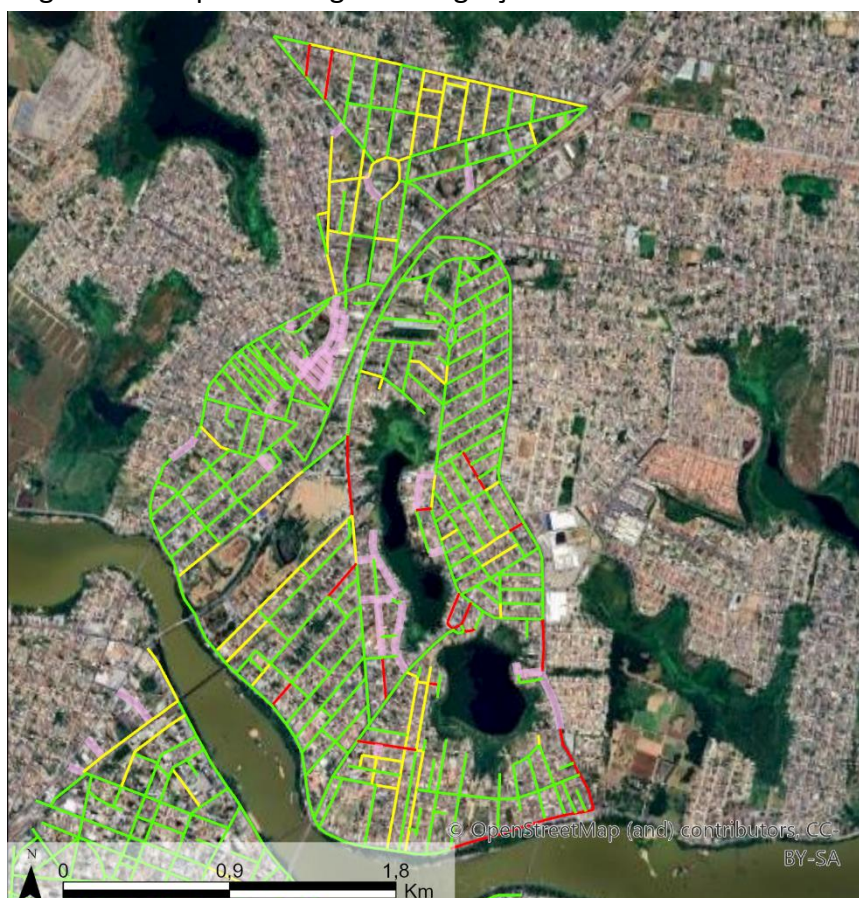
Figura 23: Mapa da categoria integração entre modais do setor B

O transporte público abrange de forma eficaz todo o setor, com pontos de parada localizados de fácil acesso, dentro do raio de 500 metros. A questão do tamanho das quadras afeta na integração de alguns trechos, ultrapassando a distância considerada confortável para o deslocamento do pedestre até esses pontos. As ciclovias e ciclofaixas também permeiam a área, permitindo conexão entre elas e um bom fluxo.
